**RAPPORT DE SERVICES PROFESSIONNELS**  
Délimitation et caractérisation automnale d'un  
milieu humide  
Stabilisation des rives de la rivière du Portage  
Lot : 2 371 306 du cadastre du Québec

Dossier : HYD-504-2D16

Émis le : 7 décembre 2016

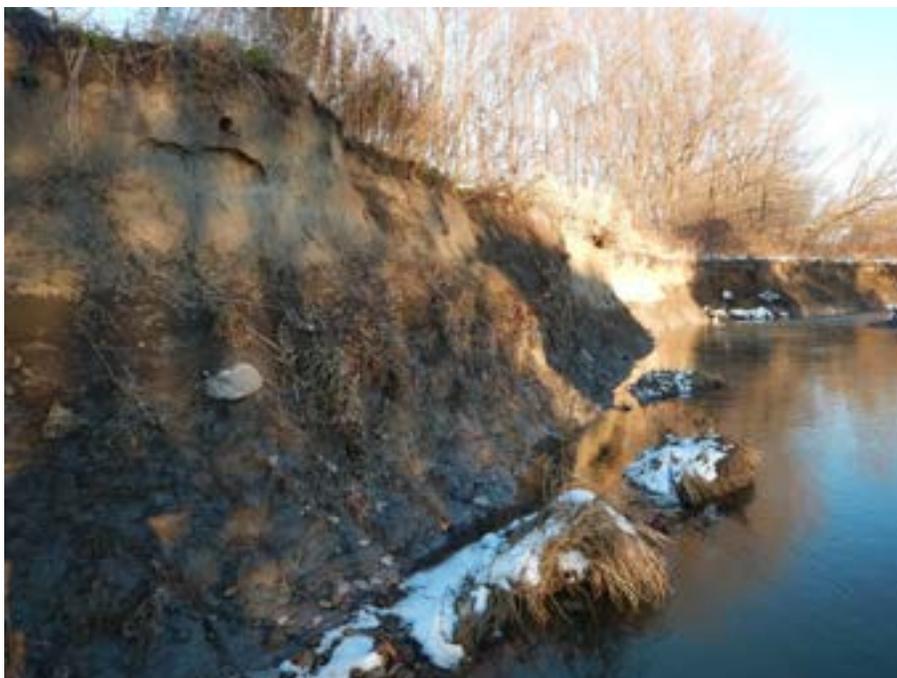
Notons cependant que le secteur à l'étude n'est pas situé sous la ligne des hautes eaux de la rivière, qui présent un lit très encaissé dans ce secteur, avec des berges verticales hautes de plusieurs mètres en bordure du site à l'étude (figure 1).

**Figure 1 Allure des berges de la rivière vis-à-vis le site à l'étude**

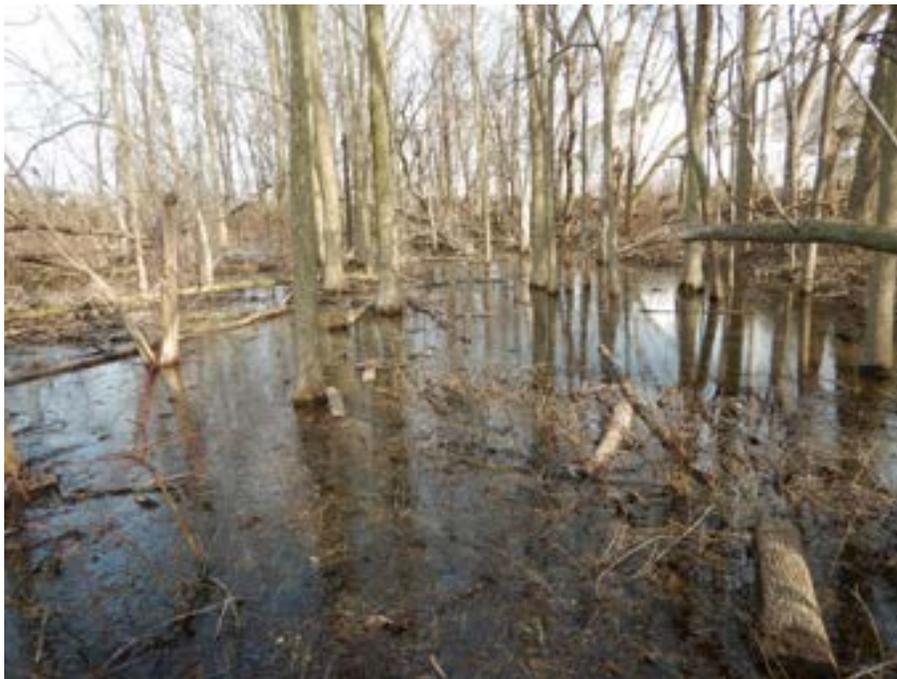
**Figure 2 Milieu humide MH1 (25 avril 2016)**

Le milieu humide MH1 (figures 2 et 3) est un marécage arborescent. Son caractère humide semble lui être conféré par une accumulation d'eau temporaire mais récurrente, suffisante pour influencer la nature de la végétation du site. Les résultats des 2 stations de caractérisation effectuées à l'intérieur du milieu humide MH1 sont présentés à l'annexe B. De façon générale, le site semble plus humide dans sa portion ouest que dans sa portion est, la station de caractérisation 3 se classant presque comme un milieu terrestre.

De façon générale, le milieu humide MH1 est une frênaie rouge à orme d'Amérique et érable à Giguère, avec un sous-couvert arbustif dominé par le nerprun cathartique (*Rhamnus cathartica*), le sureau blanc (*Sambucus canadensis*), l'érable à Giguère et le cerisier de Virginie (*Prunus virginiana*). La strate herbacée est assez éparse, ce qui est une conséquence probable de l'inondation récurrente du site. On y retrouve une quantité appréciable d'espèces exotiques. Le sol n'y est pas hydromorphe mais son caractère fortement compacté favorise la rétention d'eau en surface.

La présence de milieux humides représente une contrainte réglementaire et doit être pris en compte dans la planification des activités prévues sur le terrain.

Les milieux humides font l'objet d'une protection légale et des autorisations auprès des autorités concernées sont nécessaires avant de réaliser des travaux dans ces milieux. Ainsi, si des travaux doivent être réalisés dans un milieu humide, ceux-ci doivent au préalable faire l'objet d'un certificat d'autorisation du MDDELCC en vertu de l'article 22 de la Loi sur la qualité de l'environnement.

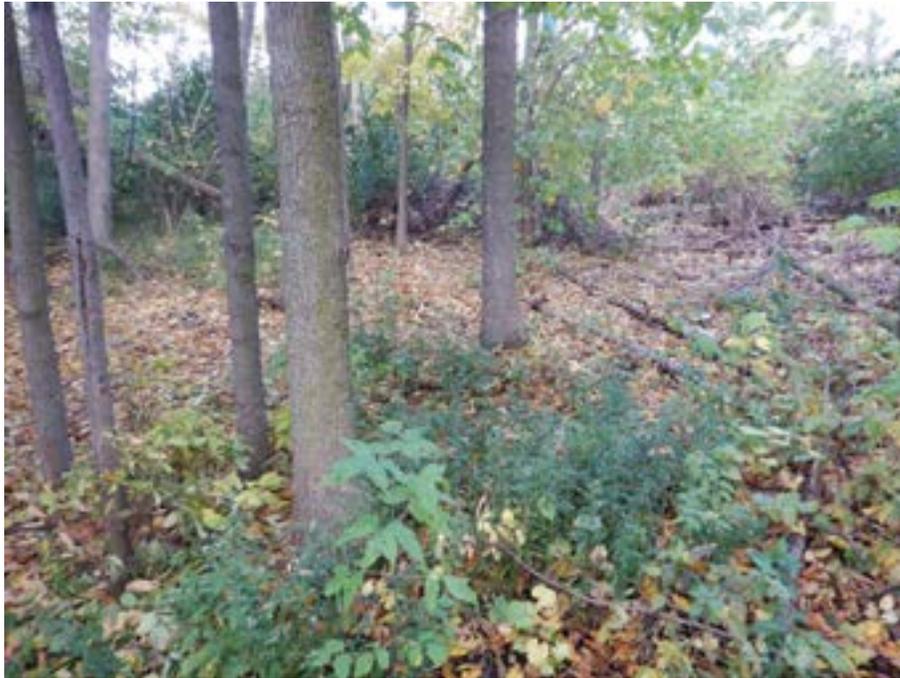
**Figure 3 Milieu humide MH1 (19 octobre 2016)**

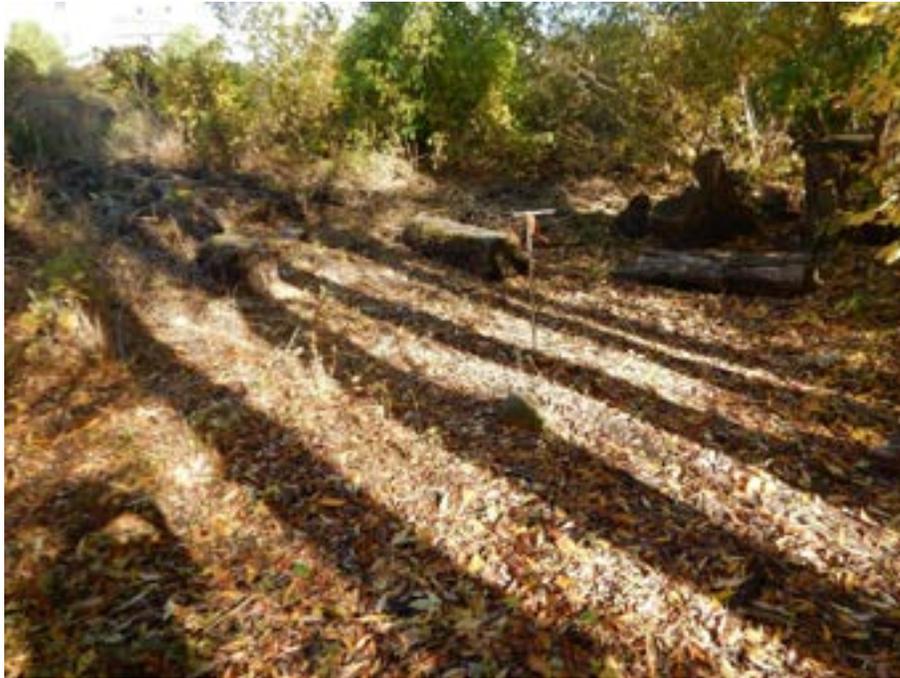
Le milieu humide MH2 (figure 4) est une dépression où l'eau s'accumule de façon récurrente. Le peu de végétation qui y est présente est composé d'espèces facultatives des milieux humides ou tolérantes à l'humidité, mais les recouvrements sont insuffisants pour appliquer la méthode d'évaluation du MDDELCC. Le secteur est considéré humide sur la base des indices hydrologiques d'accumulation d'eau. On y retrouve notamment beaucoup de sol à nu, recouvert de feuilles mortes lors de la visite au mois d'octobre.

**Figure 4 Milieu humide MH2 (19 octobre 2016)**

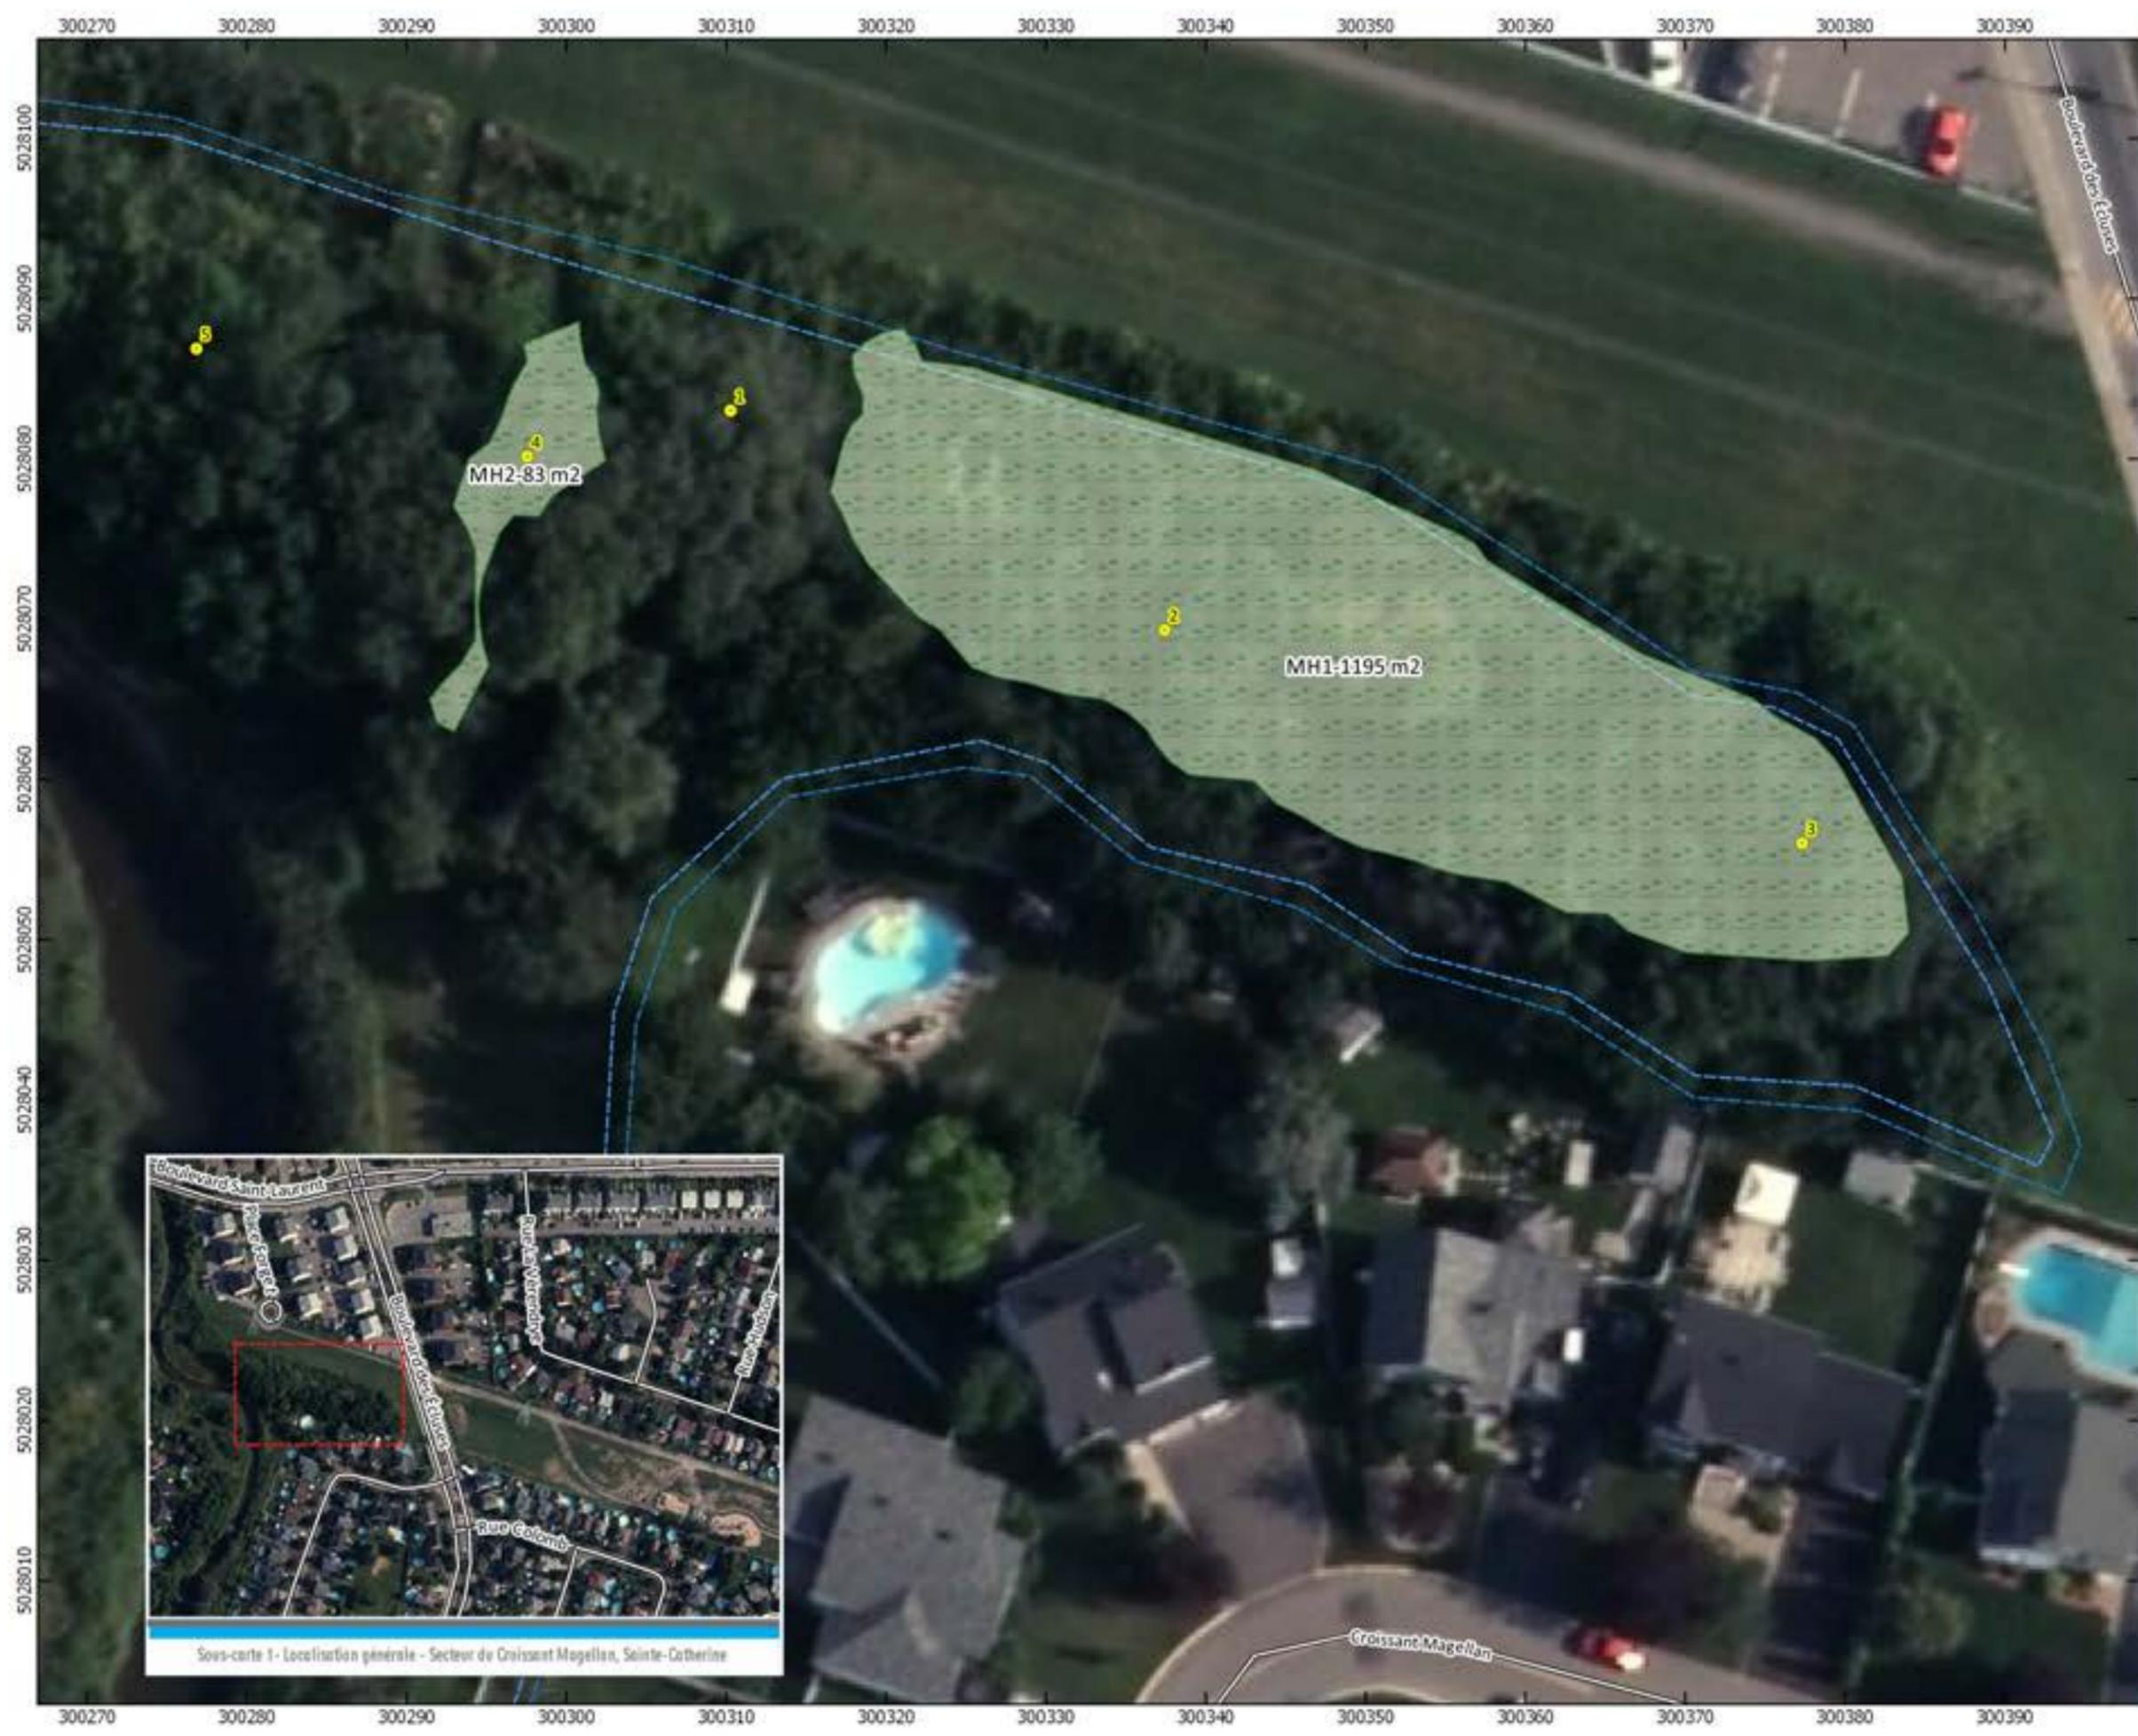
## Délimitation des milieux humides

Deux zones en particulier semblent être inondées de façon plus soutenue. Il s'agit des secteurs ayant été identifiés comme les milieux humides MH1 et MH2, dont la position exacte est visible sur la carte de l'annexe A. Les deux zones étaient dépourvues d'eau lors de la visite de terrain effectuée le 19 octobre et le sont probablement la plupart du temps. Une accumulation d'eau a cependant été observée au printemps, après la fonte des neiges (figure 2). Au niveau topographique, ces deux zones semblent correspondre à des points bas (appréciation visuelle seulement).

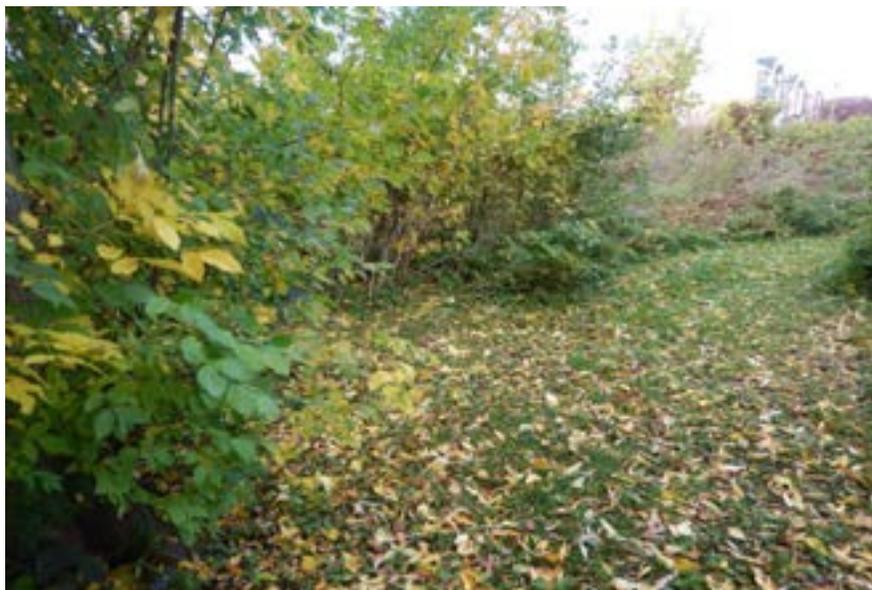
Numéro de station : 1

Description générale : sentier entre 2 milieux humides

Hydrologie : semble surélevé, dans plaine inondable

Sol : minéral, brun foncé uniforme, très compact, pas de mouchetures

SOL : Non-hydromorphe

HYDROLOGIE : Pas de signe hydrologique, zone légèrement surélevée

DÉCISION : Milieu terrestre

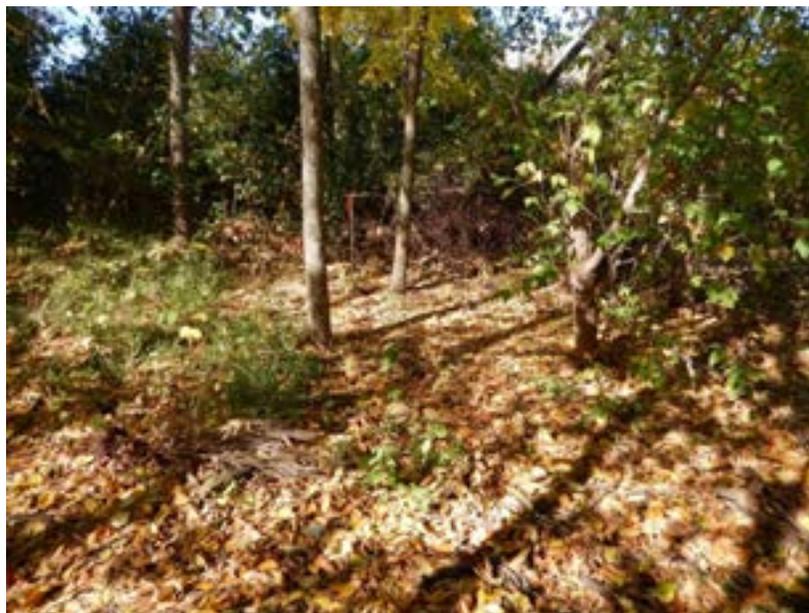
**Numéro de station : 2**

**Description générale :** marécage arborescent

**Hydrologie :** dépression en cuvette, dans plaine inondable

**Sol :** minéral, brun foncé uniforme, très compact, pas de mouchetures

SOL : Non-hydromorphe

HYDROLOGIE : indices : signes d'accumulation d'eau, mousse dans le bas des arbres  
forme de cuvette, sol dénudé

DÉCISION : Milieu humide

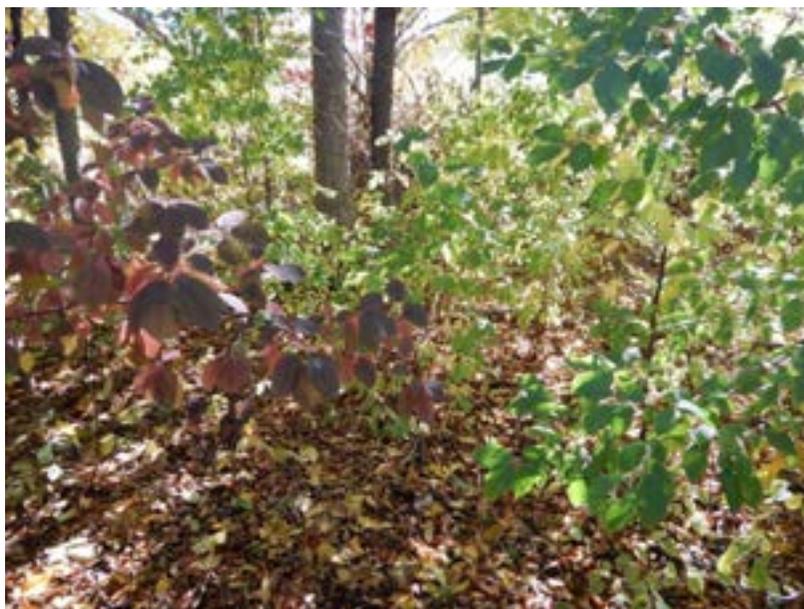
**Numéro de station : 3**

**Description générale :** Ormaie à frêne rouge

**Hydrologie :** secteur inondable

**Sol :** minéral, brun foncé uniforme, très compact, pas de mouchetures

SOL : Non-hydromorphe

HYDROLOGIE : indices : signes d'accumulation d'eau, sol dénudé

DÉCISION : Milieu humide

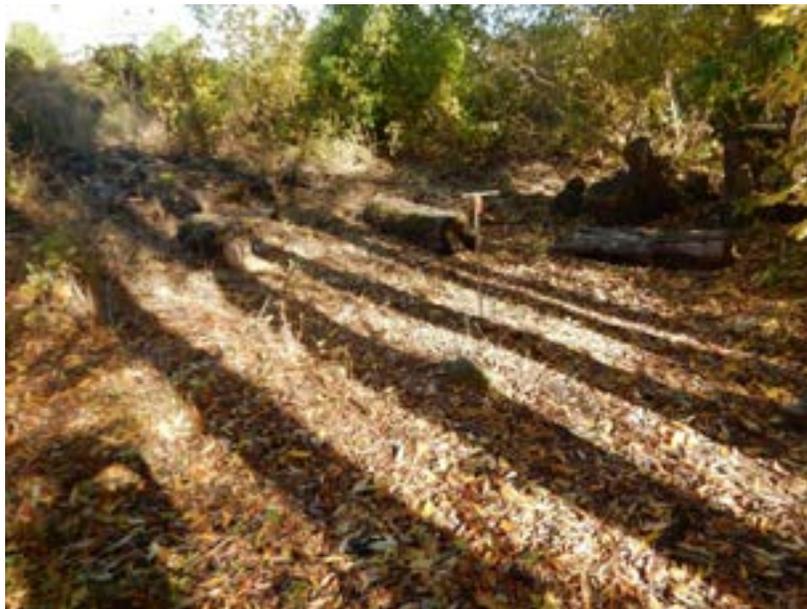
**Numéro de station : 4**

**Description générale :** zone d'accumulation d'eau temporaire

**Hydrologie :** dépression en cuvette, dans plaine inondable

**Sol :** minéral, dur et compact

**SOL :** Non-hydromorphe

**HYDROLOGIE :** indices : signes d'accumulation d'eau, sol dénudé

**DÉCISION :** Milieu humide, sur la base des indices hydrologiques

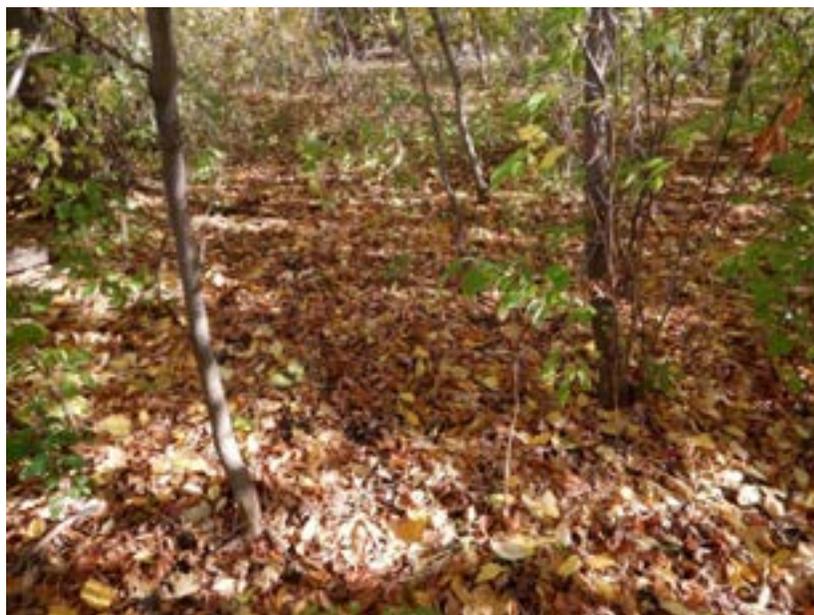
Numéro de station : 5

Description générale : frênaie rouge à érable à Giguère et cerisier de Virginie

Hydrologie : pas de signe d'accumulation d'eau, dans plaine inondable

Sol : minéral, brun foncé uniforme, très compact, pas de mouchetures

SOL : Non-hydromorphe

HYDROLOGIE : pas d'indice hydrologique

DÉCISION : Milieu terrestre

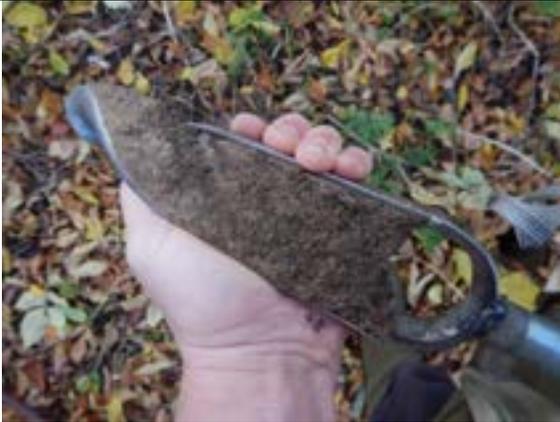
1 : Vérification de la nature des sols

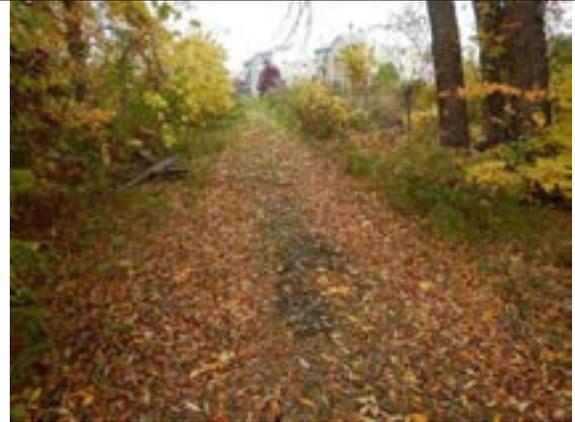
2 : Chemin carrossable, vue vers le nord

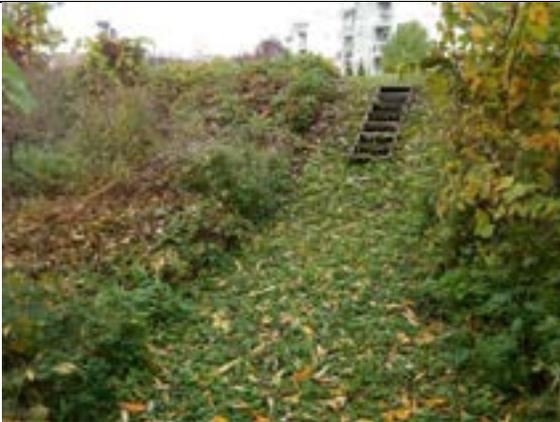
3 : Sentier piétonnier, allure du remblai au nord

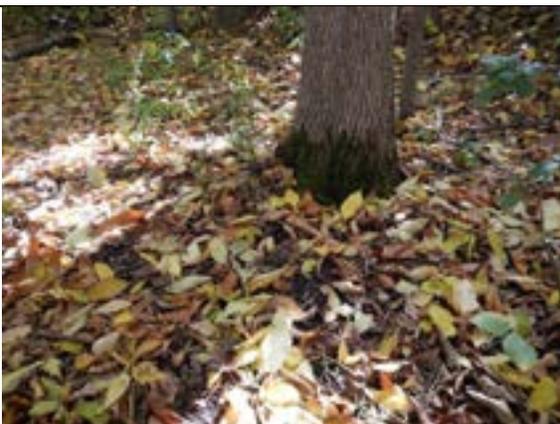
5 : Sol à nu et mousse au pied des arbres dans le milieu humide MH1 – indices hydrologiques

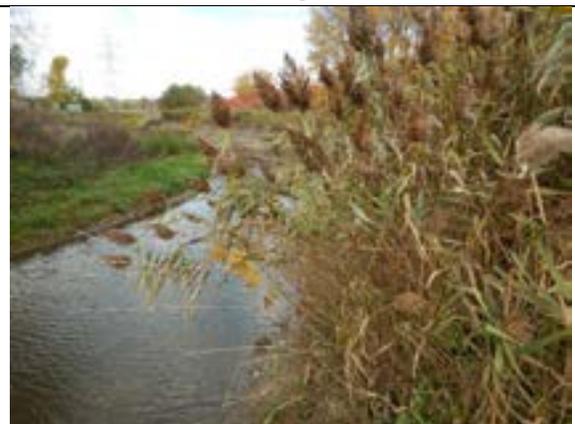
6 : Colonie de roseau commun en bordure de la rivière
