**RAPPORT DE SERVICES PROFESSIONNELS**  
Caractérisation automnale de l'habitat de la  
tortue géographique  
Stabilisation des rives de la rivière du Portage  
(Rivières Saint-Régis et Saint-Pierre)

Dossier : HYD-513-2D16

Émis le : 2 février 2016

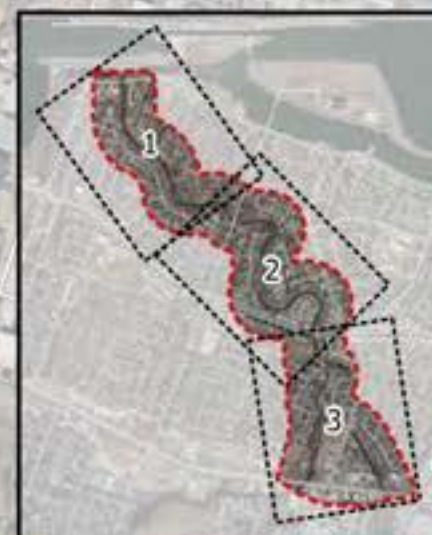
## Localisation des sites potentiels de lézardage et de ponts Feuillet 3

- Plaine de débordement
- Berge à stabiliser
- Seuil à aménager
- Seuil existant

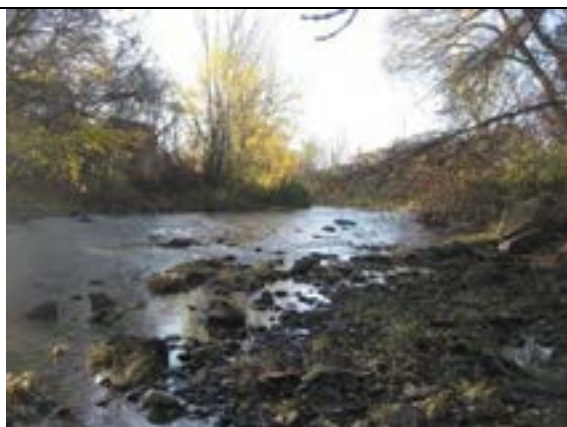
La très grande majorité des sites potentiels de lézardage présents sur la rivière du Portage est située en aval du méandre situé entre le rond-point de la rue des Marguerites et le boulevard Saint-Laurent. Dans cette section, on retrouve plusieurs roches émergentes pouvant être utilisées par les tortues (voir photos à l'annexe C). Le côté est de la rivière présente un plus grand nombre de sites potentiels de lézardage que le côté ouest.

1 : Secteur aval de la rivière du Portage

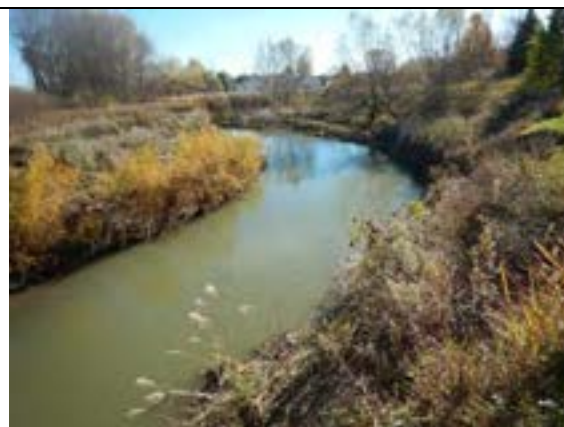
Plus en amont, dans le secteur du boulevard Saint-Laurent et jusqu'à la confluence des rivières Saint-Pierre et Saint-Régis, le substrat est plus fin et très peu de structures émergentes sont

présentes (voir photo à l'annexe C). À deux endroits, dans le secteur du croissant Magellan, des enrochements de protection en berge présentent un certain potentiel comme sites de lézardage.

2 : Secteur amont de la rivière du Portage

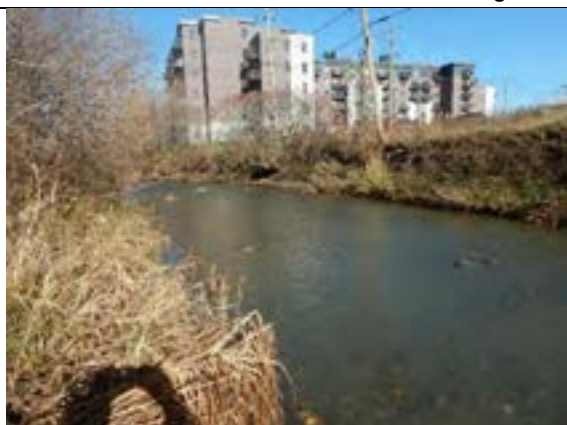
La rivière Saint-Régis (photo à l'annexe C) présente plusieurs roches émergentes représentant des habitats potentiels de lézardage intéressants pour l'espèce. La faible profondeur de l'eau en conditions normales d'écoulement réduit cependant la qualité des sites potentiels de lézardage.

3 : Rivière Saint-Régis

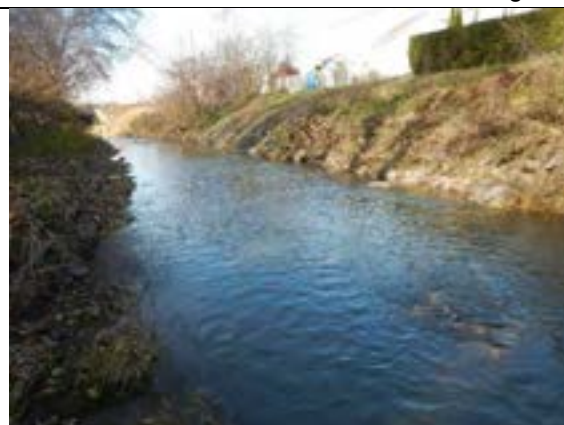
La rivière Saint-Pierre (photo à l'annexe C) en aval de la route 132 est peu favorable aux tortues géographiques puisqu'elle présente très peu de structures permettant aux tortues de s'exposer au soleil.

4 : Rivière Saint-Pierre

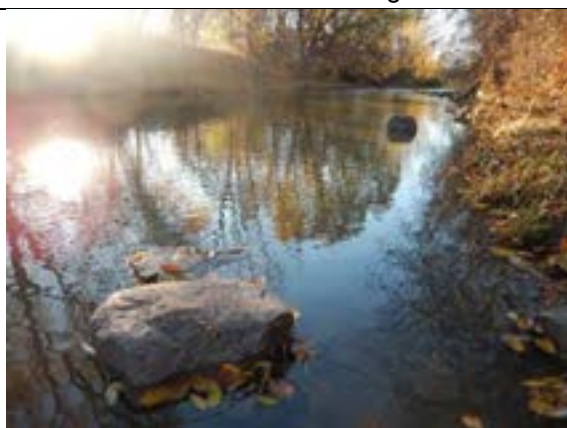
5 : Exemple de site jugé potentiel pour le lézardage (roches en rivière)

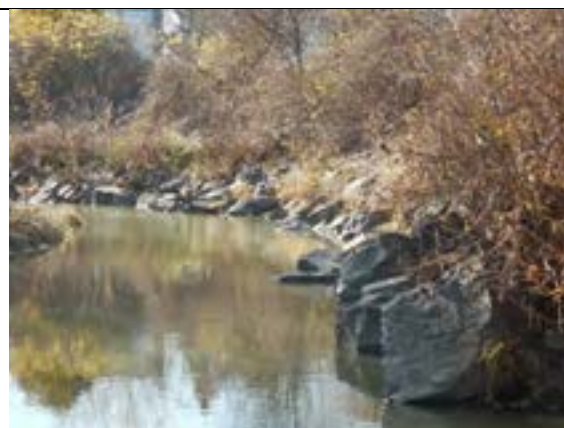
6 : Exemple de site jugé potentiel pour le lézardage (berge enrochée)

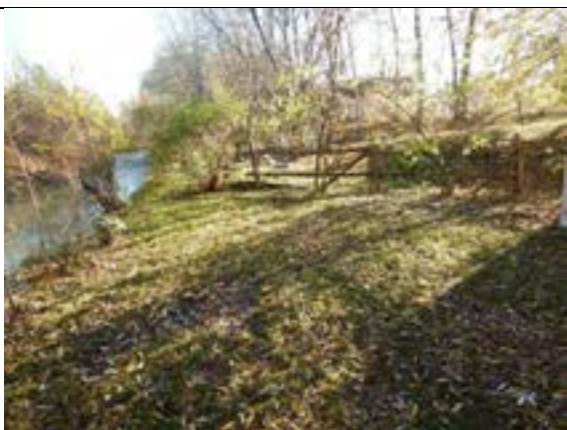
Les habitats privilégiés par la tortue géographique pour la ponte (c'est-à-dire présentant un substrat meuble, dénudé de végétation) sont quasi-inexistants le long des rivières du Portage, Saint-Régis et Saint-Pierre. Les seuls milieux ouverts exposés au soleil qui seraient potentiellement disponibles pour la ponte des tortues sont essentiellement gazonnés et entretenus, parfois aménagés à des fins de parc (ex : rive est de la rivière du Portage), et donc de moindre qualité. L'allure générale de ces sites est visible sur les photos de l'annexe C.

7 : Exemple de site potentiel pour la ponte (gazon entretenu en berge).

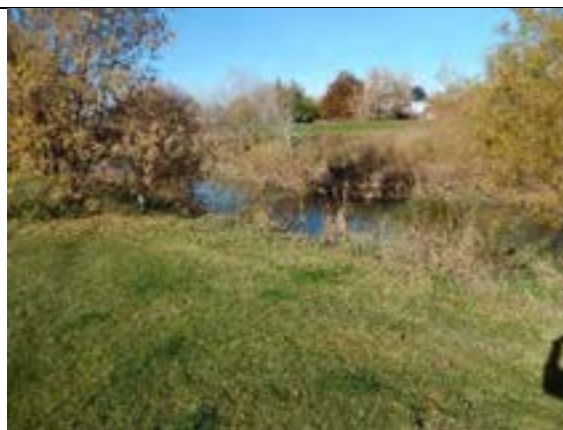
Plusieurs grandes zones gazonnées se retrouvent le long de la rivière du Portage, notamment dans les secteurs de la rue de Varennes, de la rue des Lys et de la rue des Marguerites. Autrement, de petites zones gazonnées sont présentes ici et là en bordure des résidences le long

8 : Exemple de sites potentiels pour la ponte (gazon entretenu des deux côtés de la rivière).

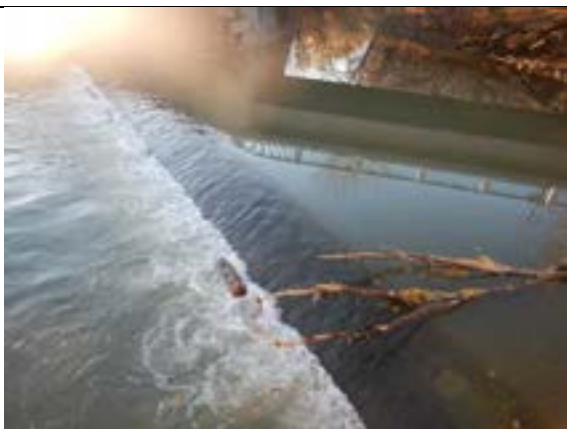
Le seuil à l'embouchure de la rivière du Portage présente vraisemblablement un obstacle au déplacement des tortues géographiques, spécialement lorsque la rivière du Portage est haute et que le débit de la rivière est élevé. En revanche, il n'apparaît pas impossible que des tortues puissent franchir ce seuil, lorsque le débit d'eau est faible par exemple. Les rives aux abords du seuil étant bétonnées et verticales, l'accès à la rivière du Portage est surtout limité au seuil. Son allure est visible à l'annexe C.

Notons que la profondeur et le débit d'eau au pied du seuil de la rivière du Portage semblent intéressants pour l'hibernation de la tortue géographique qui requiert un apport d'eau oxygénée durant l'hiver. La présence de l'espèce dans le secteur demeure toutefois hypothétique. L'observation de tortues rassemblées dans ce secteur tard à l'automne avant l'hibernation ou lors de l'émergence printanière permettrait de valider la présence d'un hibernacle. Notons qu'aucun travail n'est prévu en aval du boulevard Marie-Victorin. En amont du boulevard, aucun site ne présente des caractéristiques favorables à l'espèce pour l'hibernation.

9 : Seuil à l'embouchure de la rivière du Portage

Un habitat offrant des caractéristiques intéressantes pour l'hibernation des tortues est présent au pied du seuil situé à l'embouchure de la rivière du Portage. Cependant, ce seuil constitue certainement un obstacle au déplacement des tortues, surtout au printemps, lors des débits de crue. Notons que c'est justement à ce moment qu'elles seraient le plus susceptibles de tenter d'accéder aux habitats de lézardage situés en amont.

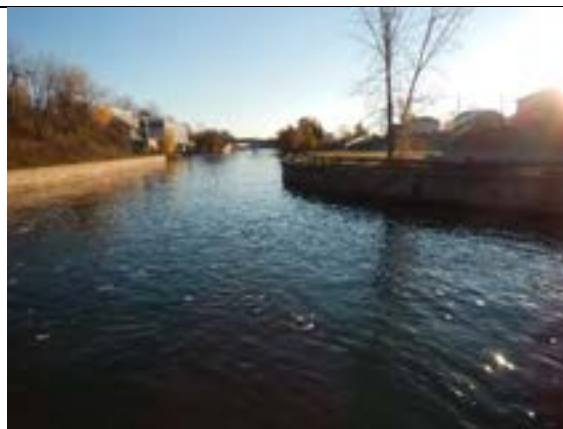
10 : Secteur de la voie maritime en aval du seuil
